PER CONSULTO IN SEDE DI ISTRUTTORIA TECNICA, richiesto formalmente con Pec del 26/04/2022 da UOD 50 06 07 Gestione delle risorse naturali protette - Tutela e salvaguardia dell'habitat marino e costiero – Parchi e riserve naturali della Giunta Regionale della Campania, si relaziona su quanto di seguito riportato in oggetto.

Oggetto: CUP 9312 - Istanza di VInCA – Valutazione di Incidenza appropriata per il progetto “Interventi di messa in sicurezza del costone a rischio idrogeologico soprastante la spiaggia di Cartaromana nel Comune di Ischia (NA)” – Proponente: Comune di Ischia (NA) - acquisita al prot. reg. n. 200811 del 13/04/2022 – Avvio del procedimento.

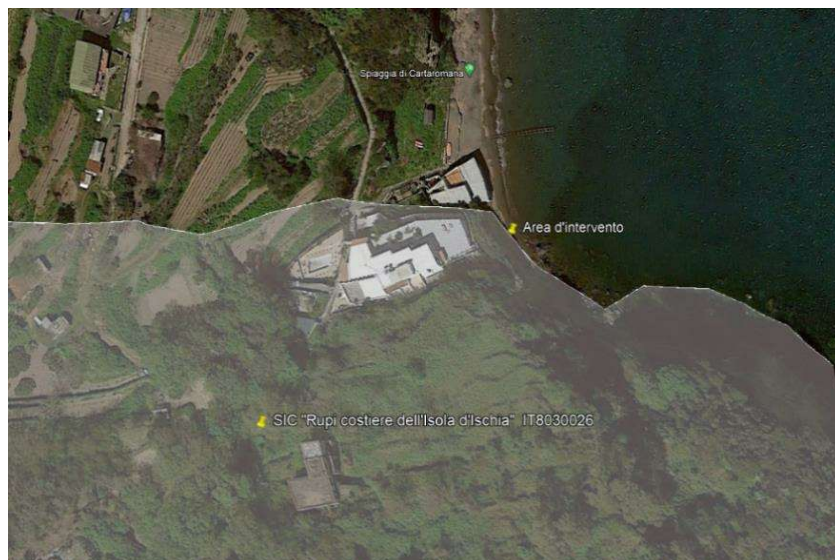
(Fig. 04 Dettaglio zona intervento ubicata a ridosso del confine dell'area SIC)

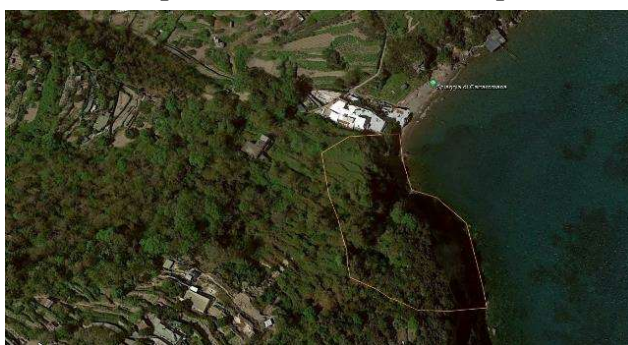
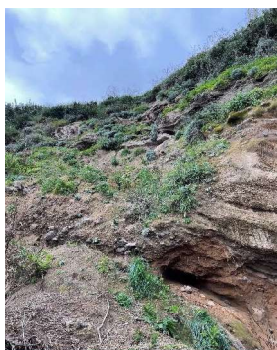
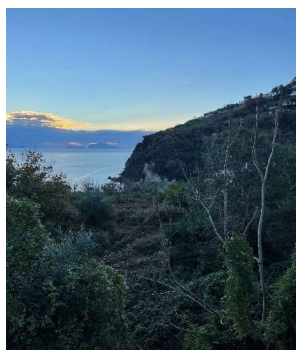
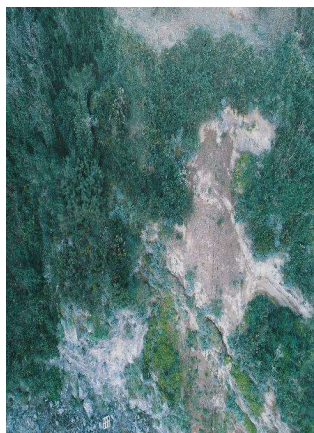
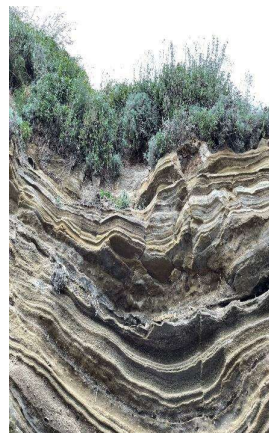
Nelle figure seguenti l'ubicazione specifica delle aree ove si è proceduto ad effettuare i rilievi:

L'estensore dello Studio di Valutazione di Incidenza Appropriata al fine di indicare con maggior precisione le essenze presenti nell'area di intervento ha prodotto analisi delle specie erbacee, arbustive ed arboree presenti in loco. Esse sono ascrivibili, per la maggior parte a quelle descritte precedentemente come tipiche dell'area SIC "Rupi costiere dell'Isola d'Ischia".

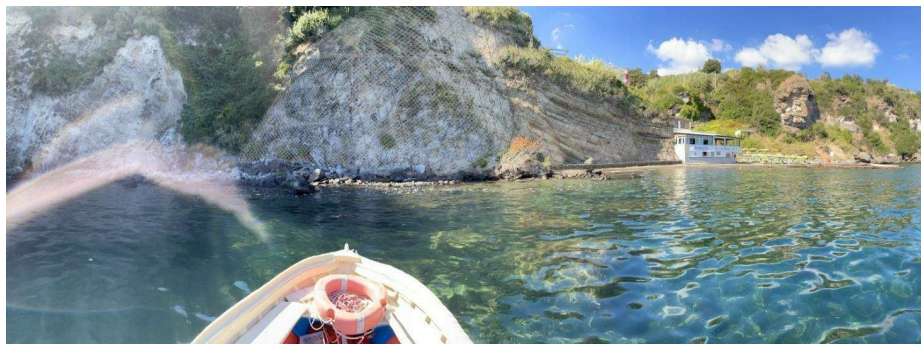
VISTA N. 1: COSTONE DALLA SPIAGGIA DI CARTAROMANA – VISTA LATO MARE

L'intervento sostanzialmente consiste nell'apporre una rete metallica in aderenza con reticolo di contenimento in fune in acciaio, prevedendo una ulteriore maglia metallica integrativa per la zona caratterizzata dalle piroclastiti di colore giallo (versante A), al fine di meglio contenere eventuali frammenti ce potrebbero staccarsi dal costone.

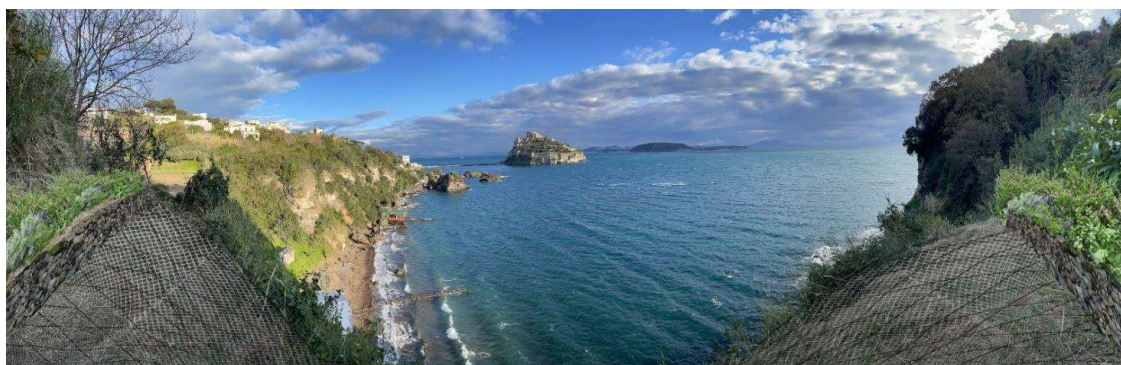
VISTA N. 4: VISTA PANORAMICA DAL PRIMO TERRAZZO IN TESTA AL COSTONE

- Realizzazione di cordolo in muratura sul primo terrazzo:
 - È previsto la realizzazione di un piccolo cordolo in muratura a secco a ridosso del rilevato tra primo e secondo terrazzo, allo scopo di fungere da terminale per la rete metallica che verrà risvoltata anche sulla parte orizzontale del primo terrazzamento. Il manufatto verrà realizzato con le stesse caratteristiche della muratura già presente in zona ovvero in pietra locale disposta a secco, con un'altezza di 70 cm.
